# ARQUITETURA & AÇO

Uma publicação do Centro Brasileiro da Construção em Aço número 39 setembro de 2014

**VARANDAS  
ESCADAS  
MEZANINOS  
MARQUISES E PERGOLADOS**

## DE CIMA PARA BAIXO

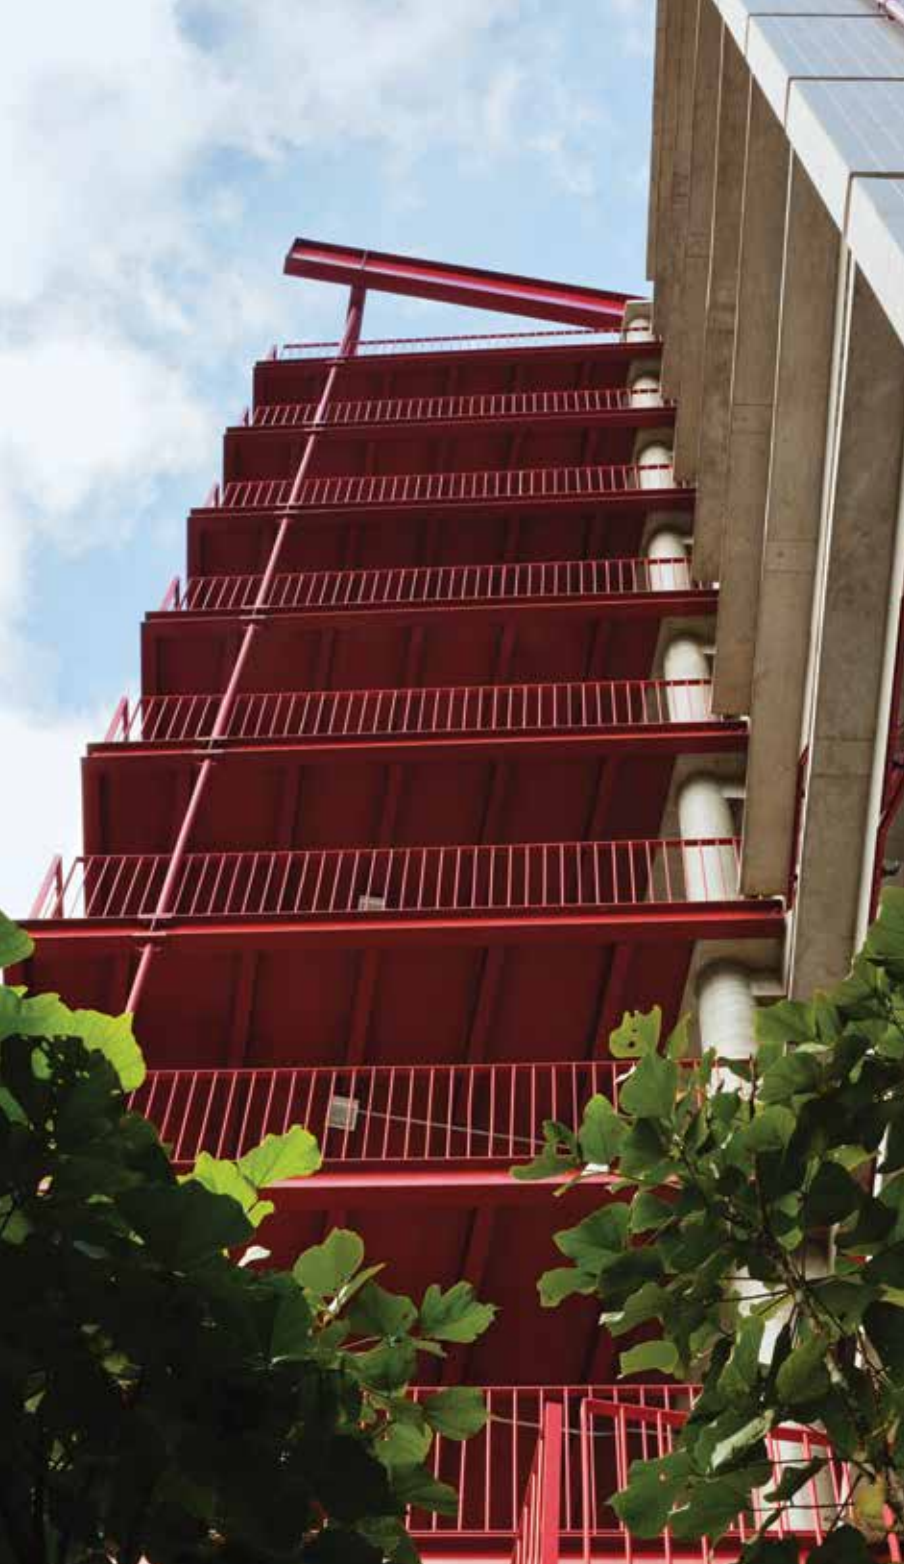
*Vigas metálicas em balanço no topo do edifício Simpatia, na Vila Madalena, em São Paulo, marcam a estrutura e sustentam varandas em aço que parecem flutuar sobre a paisagem urbana*

Executadas de forma descendente, de cima para baixo, as varandas, de 11 m<sup>2</sup>, se atirantam a grandes vigas metálicas localizadas no topo da construção. Na proposta inicial, teriam estrutura em concreto, mas por questões operacionais e de custo foram modificadas, visando também atender aos prazos da obra.

As vigas metálicas em perfil soldado, com aço de maior resistência à corrosão, têm dimensão de 1.350 mm de altura por 250 mm

de largura. As estruturas, apoiadas sobre as colunas de concreto da edificação, possuem 12 m de comprimento – 7,80 m de vão e 7,3 m de balanço – e suportam os oito pavimentos de terraços que resistem, cada um, a uma sobrecarga de 300 kg por metro quadrado.

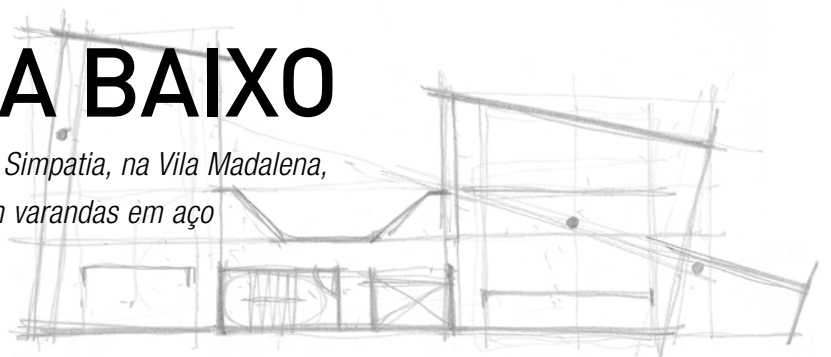
Projeto foi montado de forma descendente, de cima para baixo, a partir das vigas principais instaladas no alto do edifício. As estruturas, depois de fixadas, receberam tirantes de aço, vigas de apoio secundárias e pisos em chapas de aço para compor as varandas

“Das vigas, descemos dois tirantes redondos em aço A36 fixados com parafusos ASTM A325 em cada nível para garantir o apoio dos terraços inferiores”, explica Stefoni, que reforça que, nas varandas, uma chapa de piso em aço de maior resistência à corrosão serviu de forma para a laje de concreto de todos os andares. “O piso em concreto sobre uma chapa metálica lisa teve a função de pré-forma e ferro para a varanda inferior.” (E.Q.) □

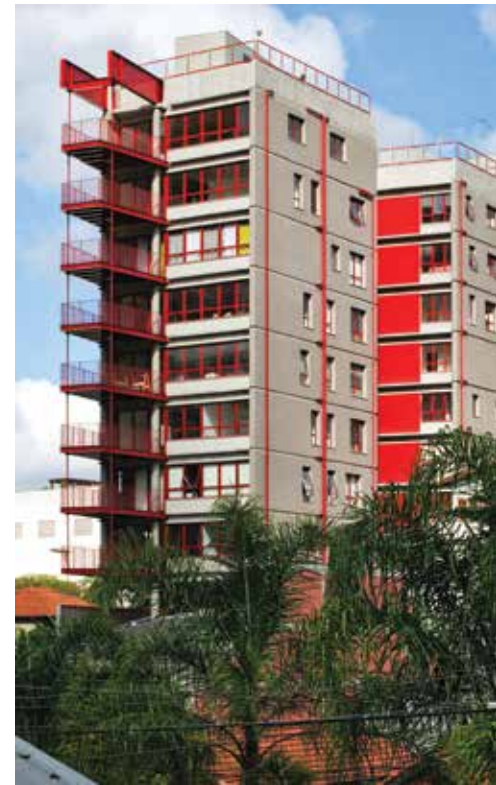
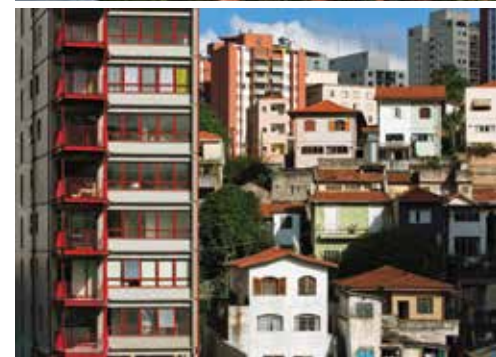
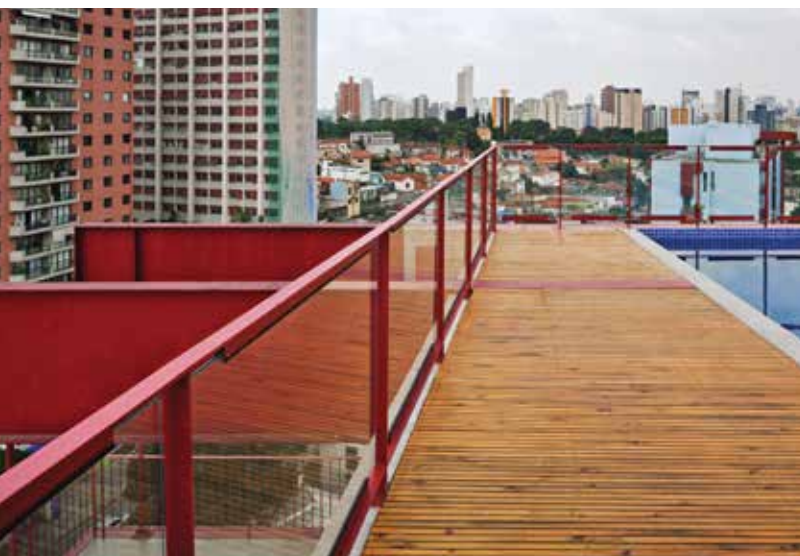
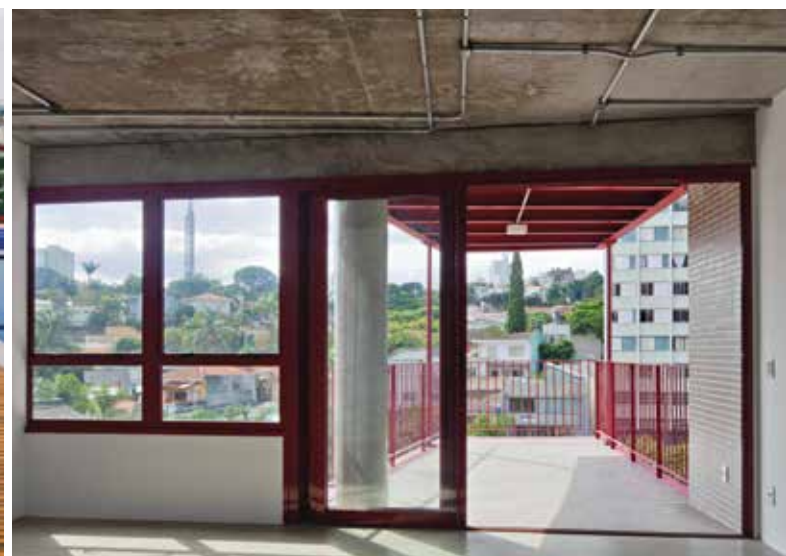
**Perfis soldados empregados nas vigas do topo do edifício têm dimensão de 1.350 mm de altura por 250 mm de largura e suportam o peso dos terraços em balanço**
